RAPPORT D'ACTIVITÉS CELLULE AVIS ET CONSEILS EFFONDREMENTS

2015 - 2017

Wallonie

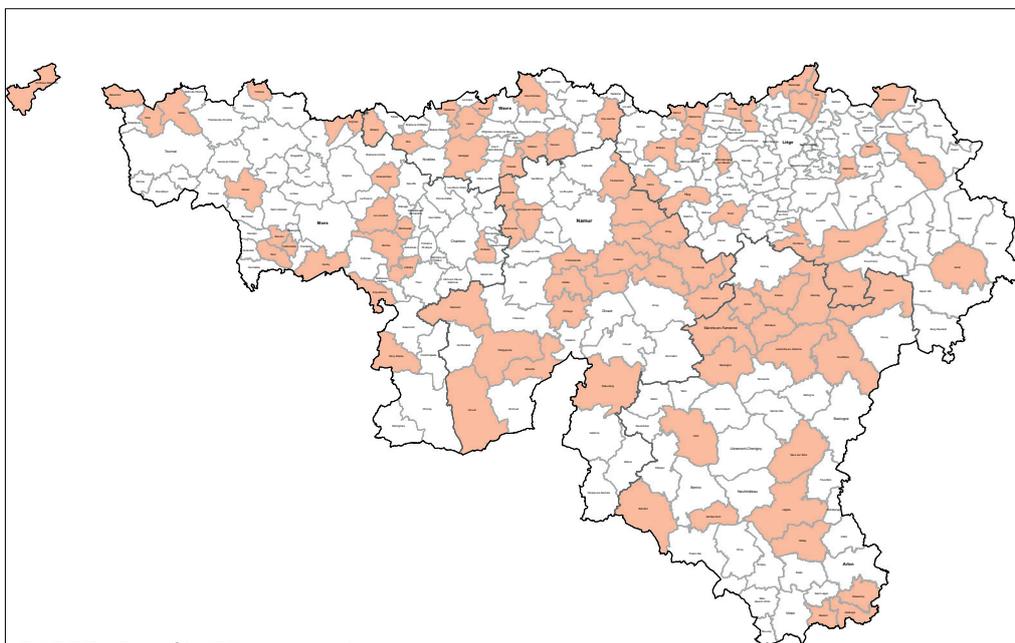
CACEff - Enquête Effondrements
Communes ayant collaboré à l'enquête

Date: 15/02/2017

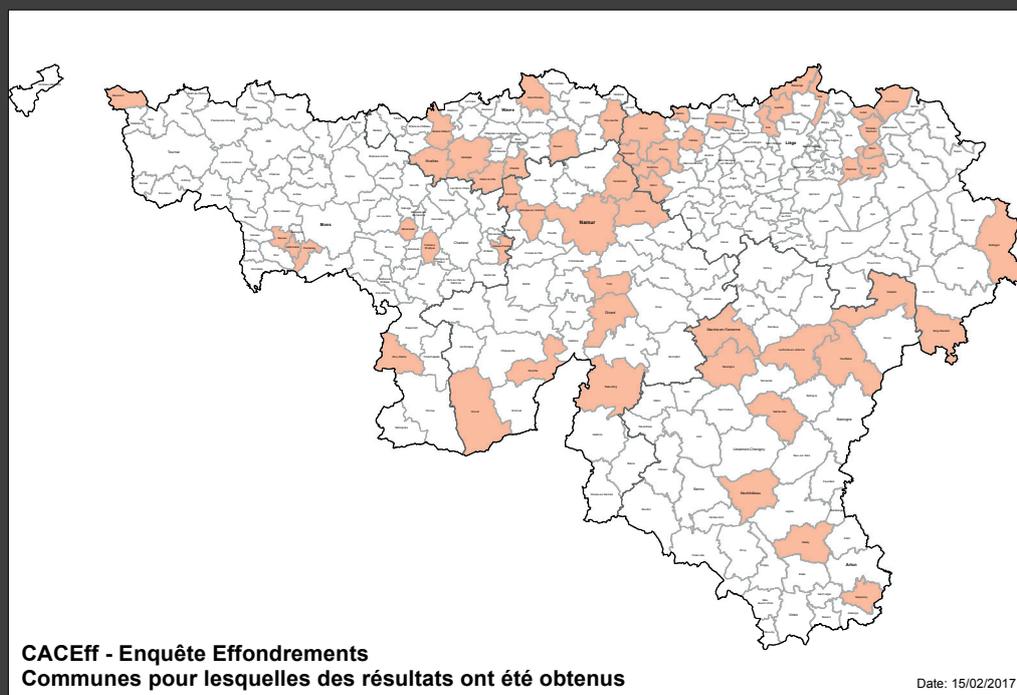
74 réponses ont été envoyées à la CACEff, représentées dans la carte ci-dessous.

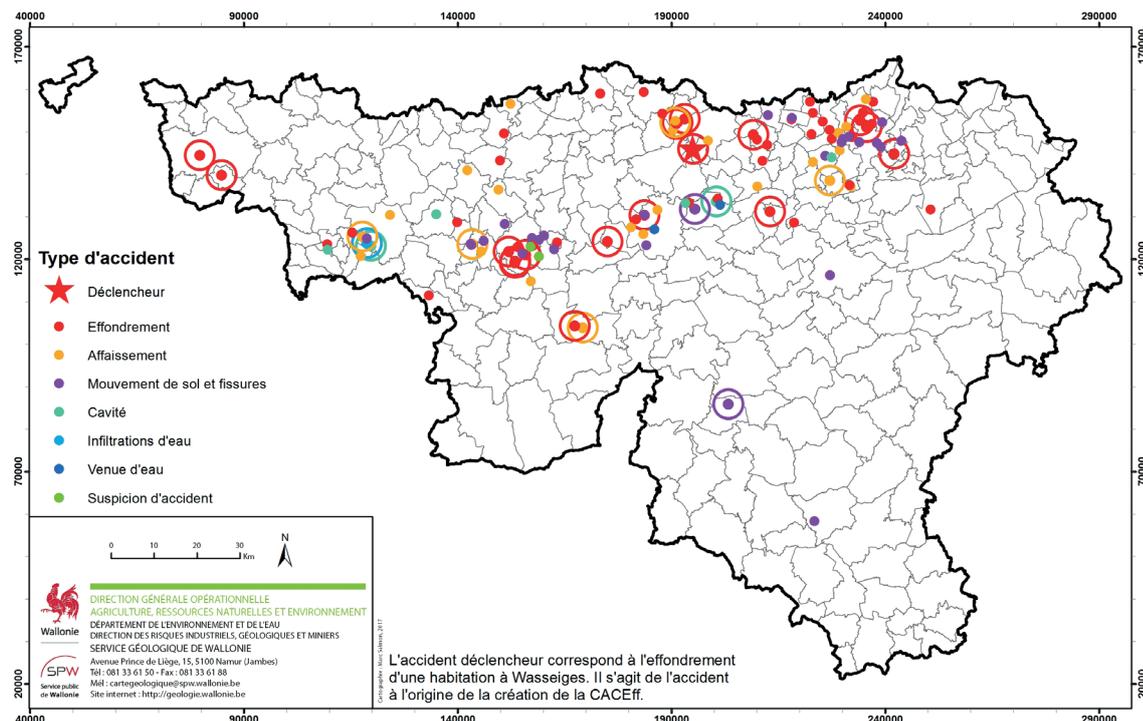
La carte suivante localise les accidents liés au sous-sol pour lesquels un dossier à été ouvert depuis la création de la CACEff. Les cas traités comme dossiers CACEff sensu stricto (« crise ») sont mis en évidence par un cercle entourant la localisation. La couleur indique le type d'accident.

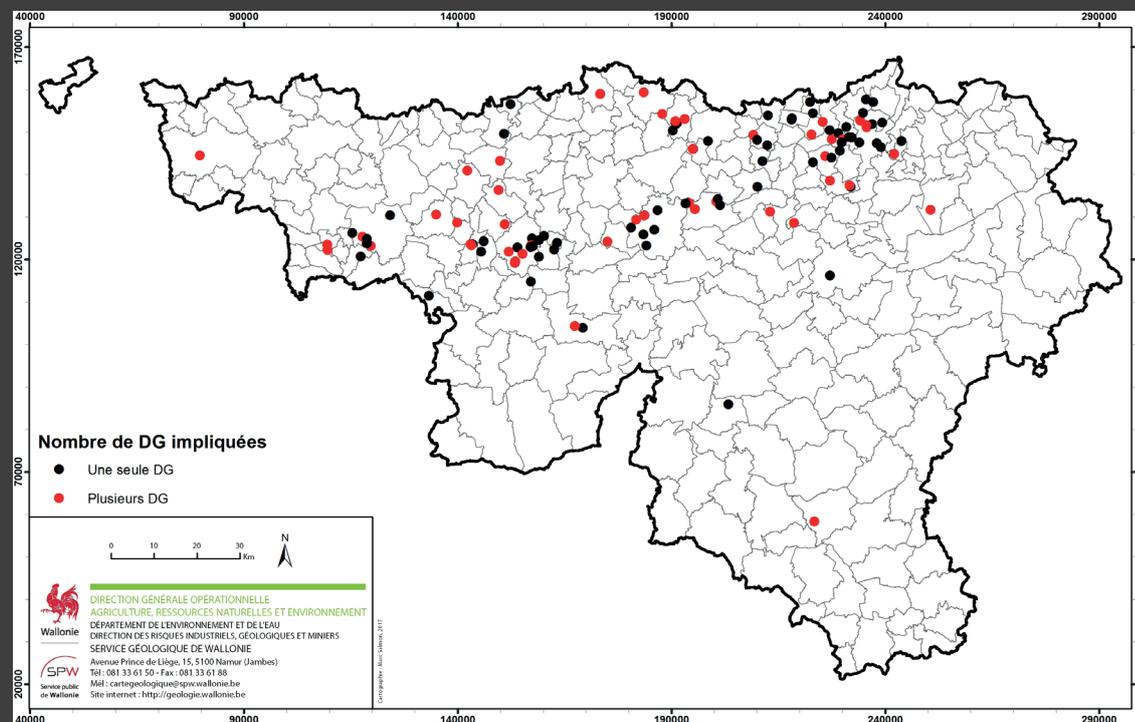
La carte suivante permet de voir que la collaboration entre les trois directions générales ne se limite pas aux dossiers CACEff sensu stricto.

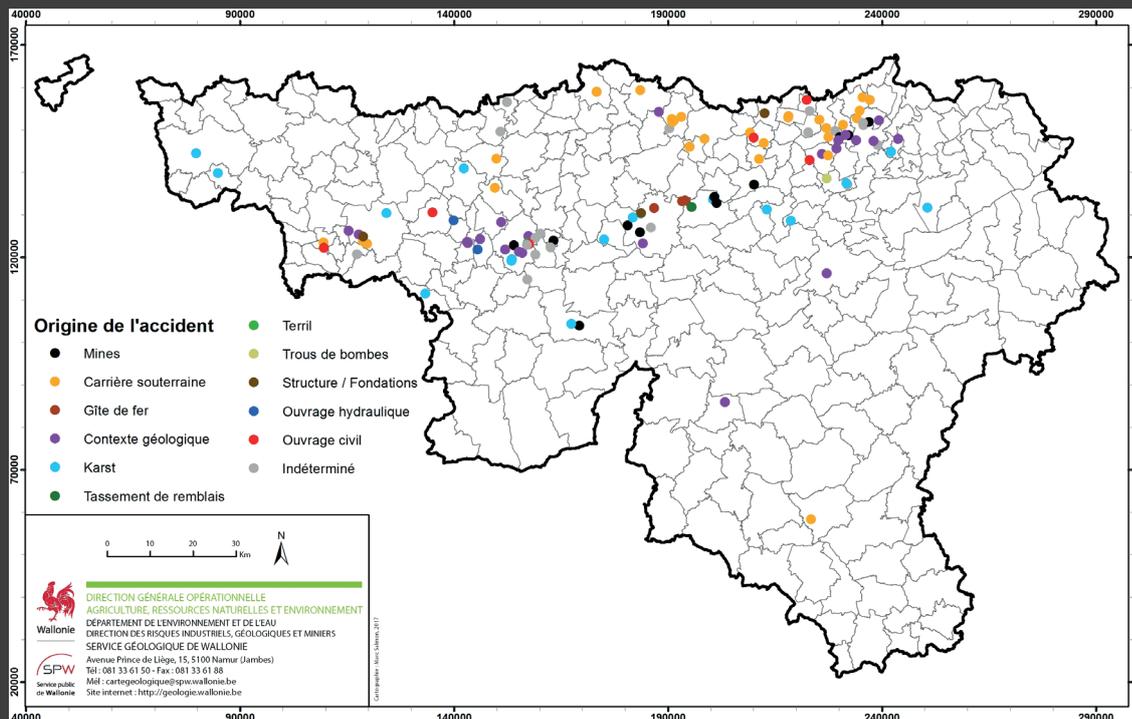
La troisième carte identifie l'origine des accidents en 12 catégories.

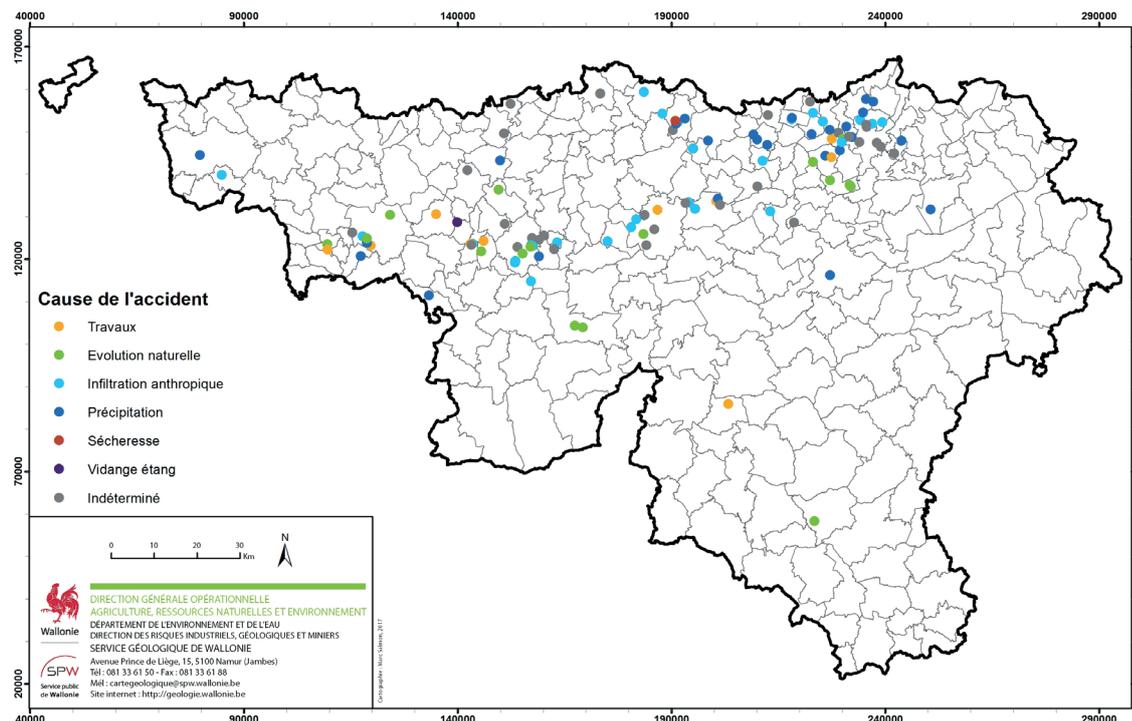
La quatrième carte identifie la cause des accidents en 7 catégories.

Sans surprise, il a été constaté que les causes les plus fréquentes de mouvements de sols observés sont directement liées à l'eau, en particulier aux infiltrations d'eau non maîtrisées ou involontaires en sous-sol. Le premier semestre de 2016, anormalement pluvieux, a particulièrement impacté le travail de la **CACEff** et des services métiers, avec la période de sécheresse qui a suivi en automne, jusqu'en juin 2017. Cette succession très contrastée du point de vue de la pluviométrie a été à l'origine de nombreux dommages liés à des phénomènes de gonflement/retrait de la partie superficielle du sous-sol.

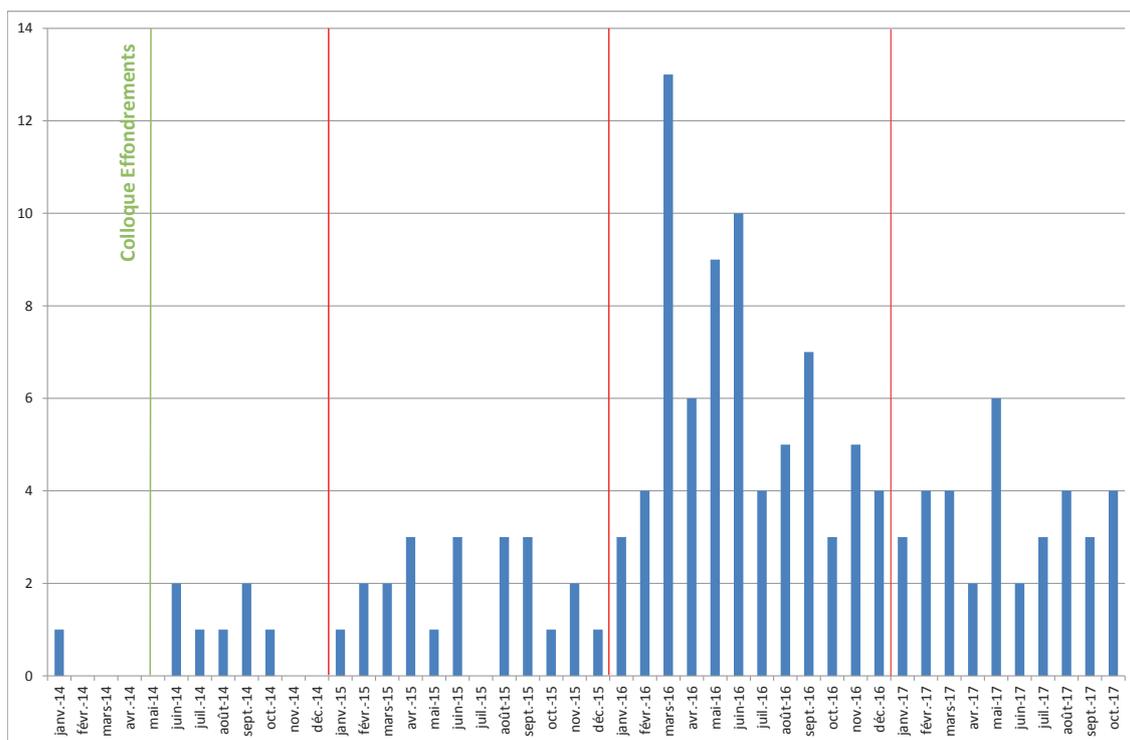
Le graphique ci-dessous montre la répartition temporelle des accidents sur lequel des accidents ont été répertoriés par la **CACEff** entre janvier 2014 et octobre 2017.

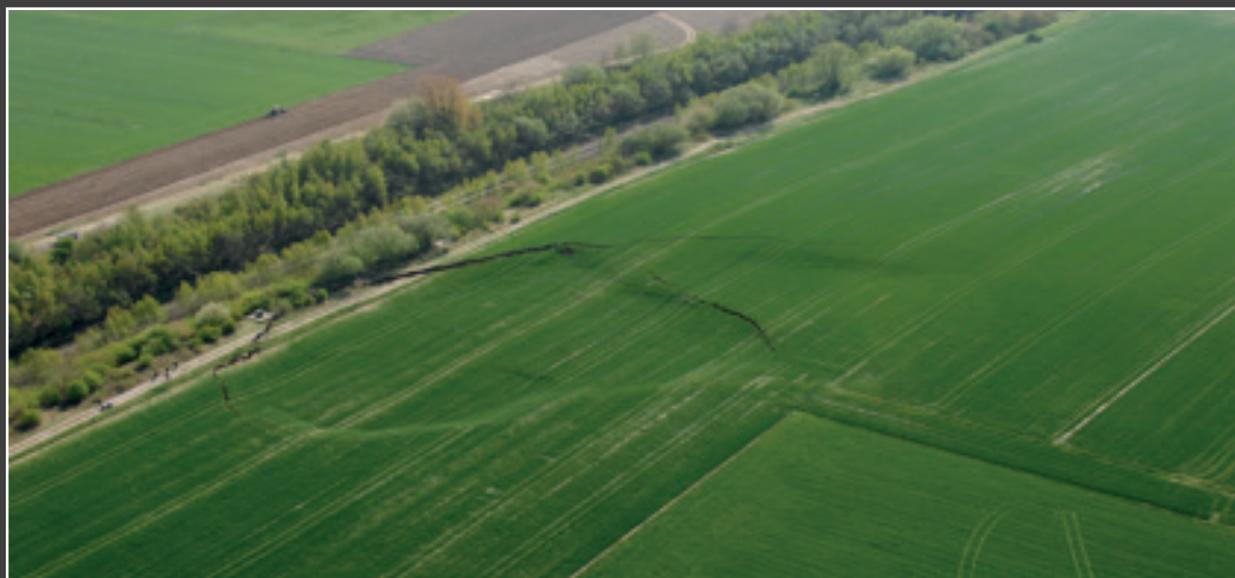
Vue aérienne de l'effondrement montrant les trois paliers et la ligne 96A (photo Police fédérale).

Le 22 avril 2015, un effondrement généralisé se produisait sur une superficie d'un peu plus d'un hectare, à l'aplomb d'une partie des anciennes carrières souterraines de craie phosphatée de la Malogne (1876-1924), suite à la ruine quasi instantanée de plus de 130 piliers de craie de 4 x 4 m à 25 m de profondeur. Ce phénomène, rarissime, a généré une cuvette de 0,5 à 3 m de profondeur et de 15.000 m³. Elle est entièrement en zone de culture, à 400 m des premières habitations mais à 32 m de la ligne SNCB 96 Mons-Quévy (ex- Bruxelles-Paris). La surface de rupture est si nette que la voie n'a pas été touchée, pas plus que le puits de la SNCB situé à 2 m de l'effondrement. La zone avait été identifiée par le Service géologique de Wallonie et l'ISSeP, dans le cadre de la mission « Aléas Sous-sol », comme présentant un cumul élevé de facteurs à risques, dont l'influence ancienne des charbonnages sous-jacents et de deux effondrements généralisés contigus avant-guerre. L'intervention de la **CACEff**, le jour même, avec deux experts connaissant très bien le site, a permis de remettre des conclusions 8 jours plus tard et de rassurer tous les intervenants quant à l'évolution du phénomène et aux risques pour les habitations et voies de communication.

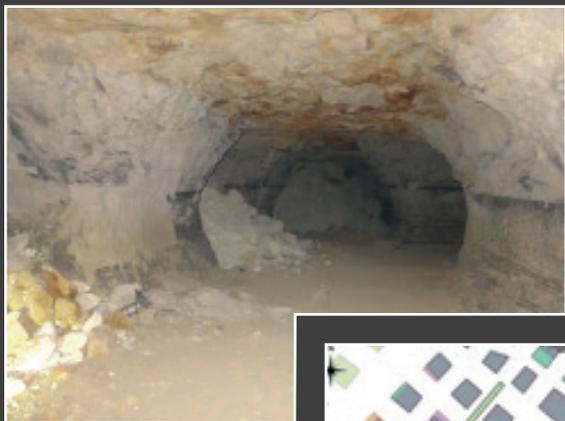
Le front d'éboulis.

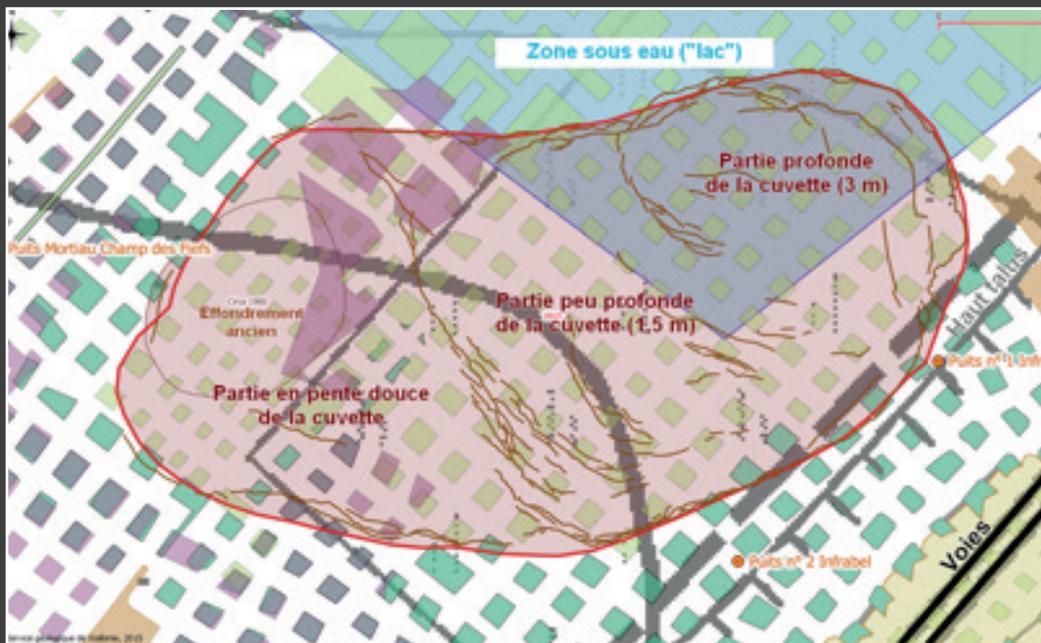
Détail de la cuvette d'effondrement et de sa situation par rapport aux travaux et à la surface.

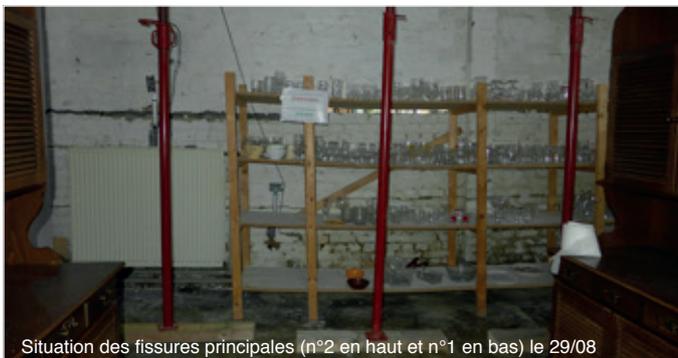
Situation des fissures principales (n°2 en haut et n°1 en bas) le 29/08

Le 1er août 2016, la **CACEff** était appelée par une entreprise d'économie sociale pour des dégradations subites et évolutives dans un hall de vente. Sur place, il s'est avéré que des dommages importants étaient aussi survenus sur la propriété voisine. Le hall de vente a nécessité un soutènement immédiat et une interdiction d'accès. Après analyse des lieux, une origine due à des carrières de craie phosphatée ou de craie blanche, pourtant proches, a pu être exclue. Par contre, un tuyau d'arrosage débitant au sol a été vu dans une propriété riveraine, dont les occupants étaient en vacances. L'arrivée d'eau a été coupée.

Le phénomène a continué à évoluer durant près de 3 semaines, provoquant la ruine d'une forge (hobby) sur la propriété riveraine et des dommages importants à l'entreprise sociale. La mise au chômage d'une partie du personnel était envisagée, tout comme le déplacement de l'activité. Le hall a été instrumenté et suivi par la DGO1 et la DGO3. Comme prévu dès les premiers jours par les experts de la **CACEff**, la situation a évolué vers la stabilité. La cuvette d'affaissement, sous les immeubles touchés, mesurait 12 x 8 m, pour 0,25 m de profondeur. Elle était sans doute due à l'infiltration de la couverture meuble (limons et sables thanétiens) dans les fractures de la craie sous-jacente vers la nappe des craies, probablement sous l'effet des 80 m³ d'eau déversés par le tuyau d'arrosage. La fracturation de la craie, accentuée par l'exploitation minière sous-jacente, avait déjà provoqué de tels phénomènes à Cuesmes vers 1877. Le sous-sol était déconsolidé, boueux, jusqu'à 1,5 m de profondeur. Les assurances se sont basées sur le rapport de la **CACEff**.

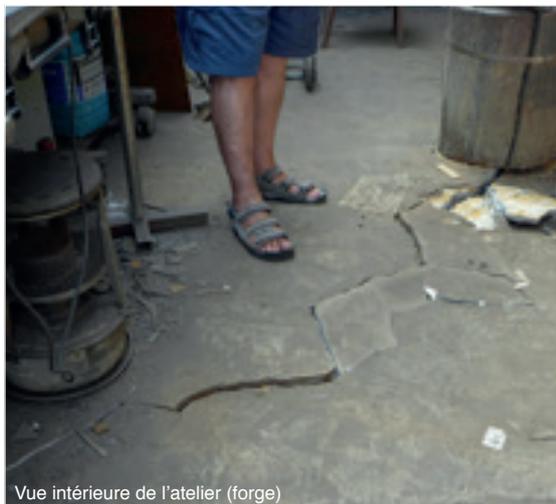
Vue intérieure de l'atelier (forge)
